## Proefprojecten zwavelbeton: stand van zaken

### Vijf proefopstellingen bestaande uit toegansputten en buizen

### BIOGENE ZWAVELZUURAANTASTING IN DE PRAKTIJK

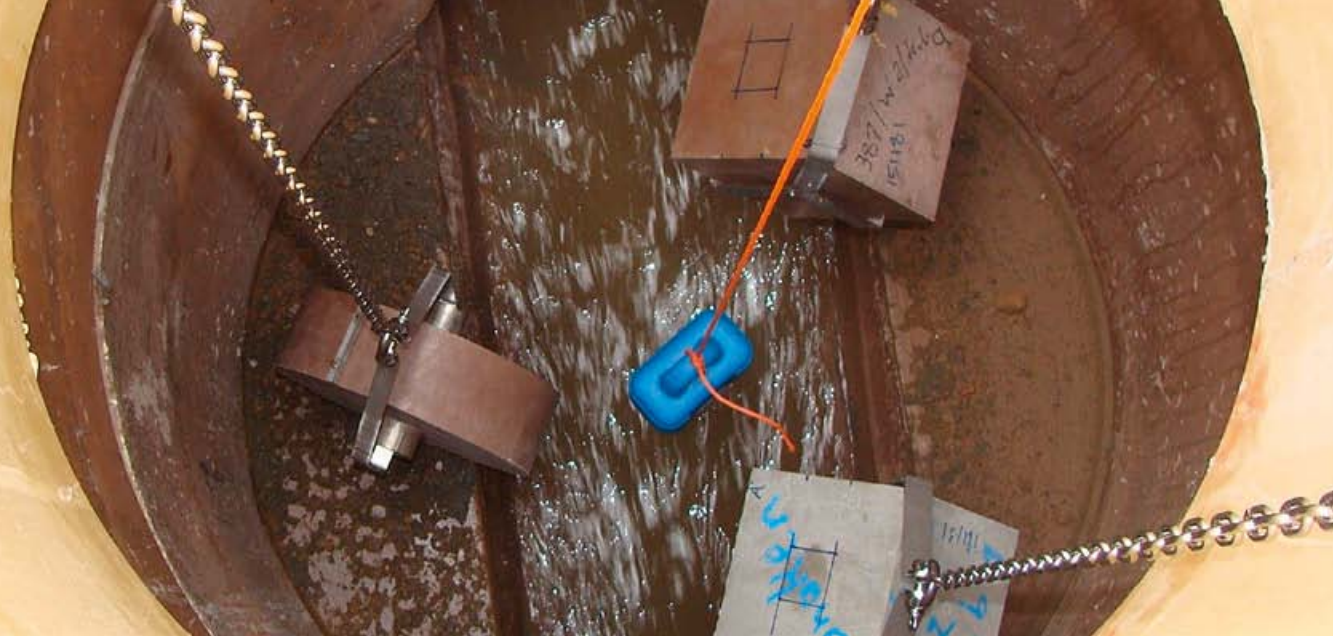
Afbeelding 1: Te monitoren stalen, opgehangen net boven de waterlijn.

Er werd een RVS-frame in de gietijzeren putrand geplaatst waaraan de stalen werden opgehangen (Afbeelding 1).

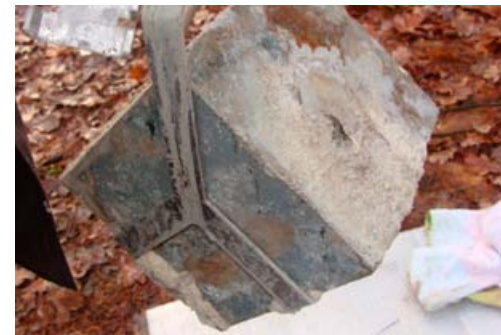
Afbeelding 2: ZVB-kubus voor weging.

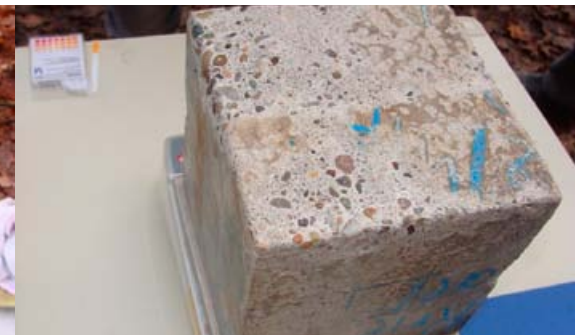
Afbeelding 3: ZVB-kubus na weging.

Tijdens de laatste monitoring in december van afgelopen jaar werden al een aantal spectaculaire evoluties vastgesteld. De pH-waarden gemeten op de condensatievloeistof van de zwavelbetonkubussen lagen tussen 0 en 2, wat hoge zwavelzuurconcentraties zijn. Deze lage pH-waarden wijzen duidelijk op het uitblijven van een neutralisatiereactie. Het zwavelbeton wordt met andere woorden niet aangetast. Dat er zich geen uiterlijke wijzigingen voordoen, op enkele roestvlekken afkomstig van het deksel na, bevestigt nogmaals de zuurbestendigheid van het materiaal.

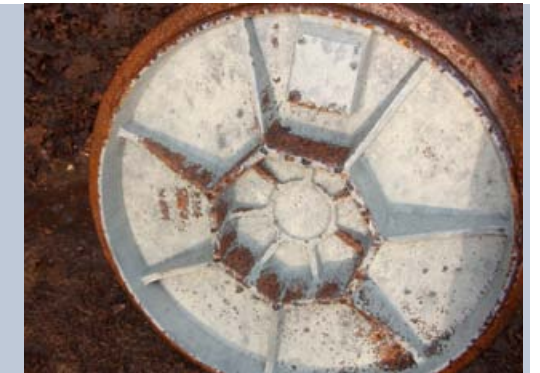
Afbeelding 4: Zwavelneerslag op nodular gietijzeren deksel, zes maanden na plaatsing

De uit het afvalwater vrijgekomen H<sub>2</sub>S reageert met het vocht in de kruin van de buis om een verdund zuur te vormen. Een groot deel wordt met behulp van de aanwezige zuurstof chemisch geoxideerd tot elementair biozwavel. Deze krijtwitte neerslag in de schachttopbouw of aan de binnenzijde van het gietijzeren deksel (Afbeelding 4) is makkelijk herkenbaar en is een duidelijke maat voor de aanwezige H<sub>2</sub>S en H<sub>2</sub>SO<sub>4</sub>.

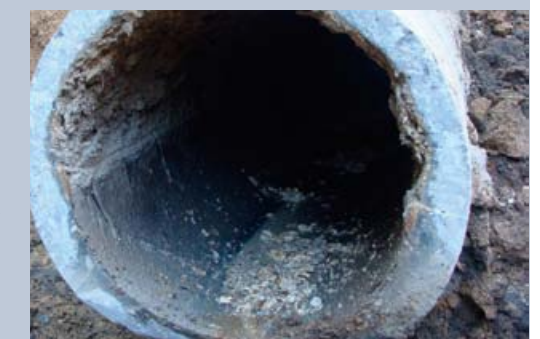
Afbeelding 7: Sectie van de buis, op 75 m van de uitloop van de persleiding, na 20 jaar dienst.

Omdat het zwavelzuur wordt afgevoerd zodra het in de waterstroom terecht komt<sup>4</sup>, zal de aantasting optreden in de kruin van de buis en net boven de waterlijn (Afbeelding 7).

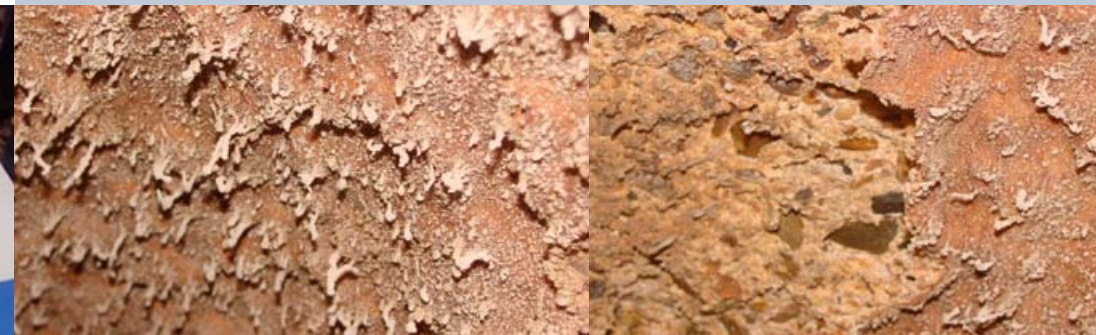
Afbeelding 8: Afzetting van witte biozwavel op beton.

Afbeelding 5: Snottieten.

Afbeelding 6: Gedeeltelijk losgekomen gipskorst.

vorm van een korst, die een bufferende werking heeft voor verdere aantasting, totdat deze instort of afbrokkelt en het proces zich weer voortzet (Afbeelding 6).

Biozwavel, een natuurlijke vorm van elementaire zwavel, is in tegenstelling tot elementaire zwavel, dat hydrofoob en helder geel is, hydrofiel en zeer poreus van structuur. Vandaar de witte kleur (Afbeelding 8).
